Systemanalyse Elperstroom

met deelgebieden
Stroetma, Oosterma, Dippersma,
Reitma, Grevema en Doorgangen

Grootjans, A.P., Van Diggelen, R., Schipper, P. & Schunselaar, S. 2020. Systeemanalyse Elperstroom met de deelgebieden Stroetma, Oosterma, Dippersma, Reitma, Grevema en Doorgangen. Rapport Stichting ERA / Stichting WBBS / Universiteit Antwerpen / Staatsbosbeheer/SWECO.

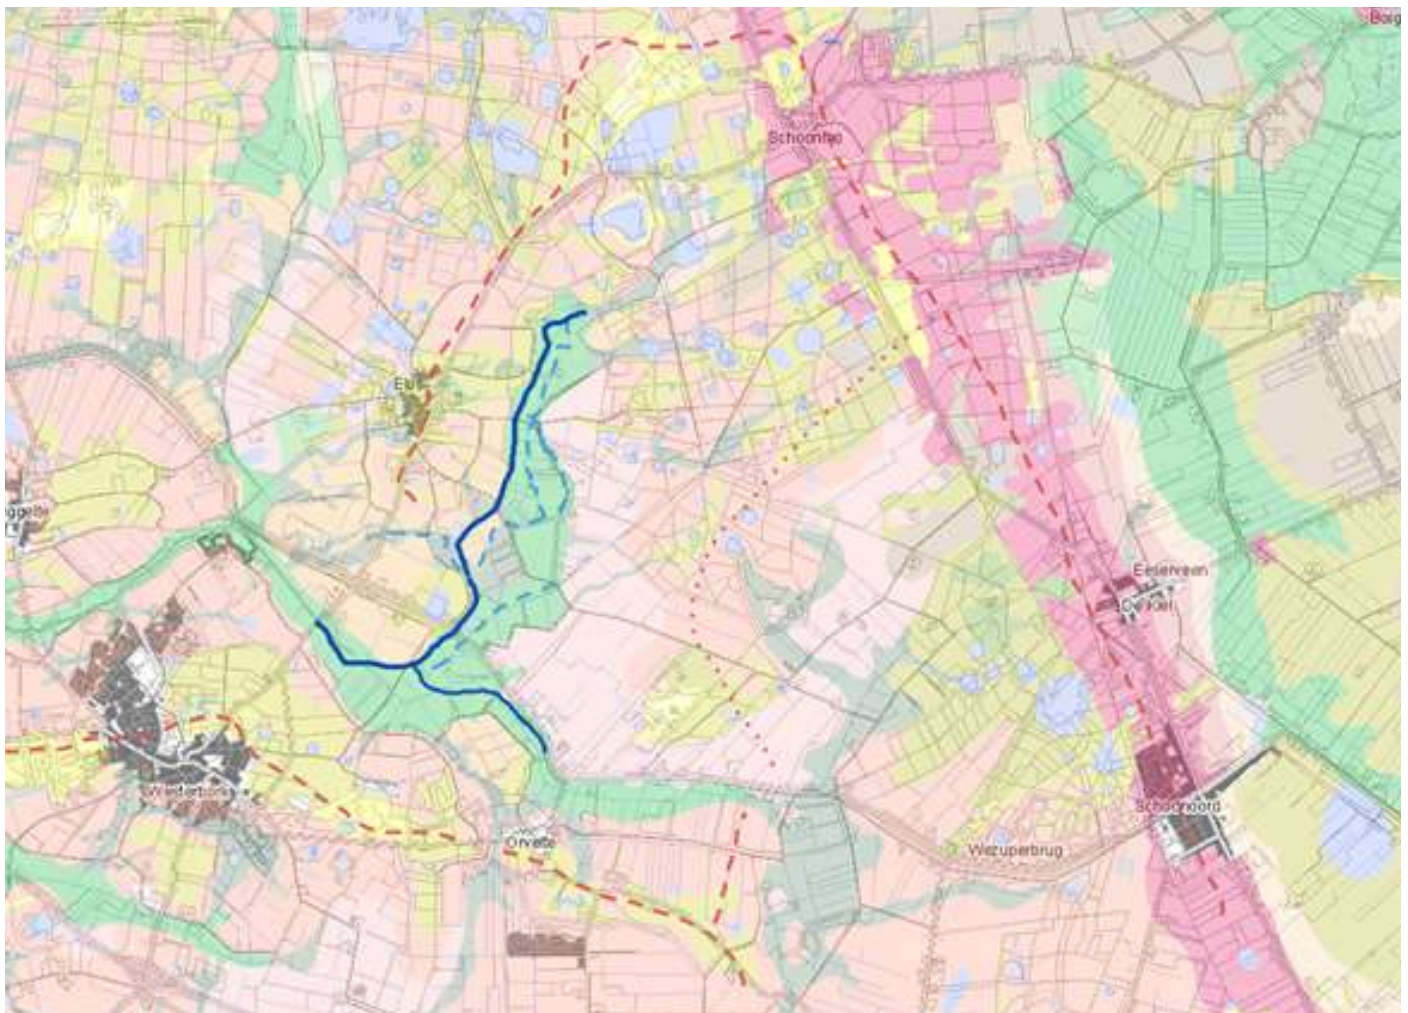
Kaart 6:
De Elperstroom, met secundaire afwateringen van rond 1850 (blauw), geprojecteerd op de geomorfologische kaart. Waterscheidingen van het oppervlaktewater zijn met een rode lijn aangegeven.

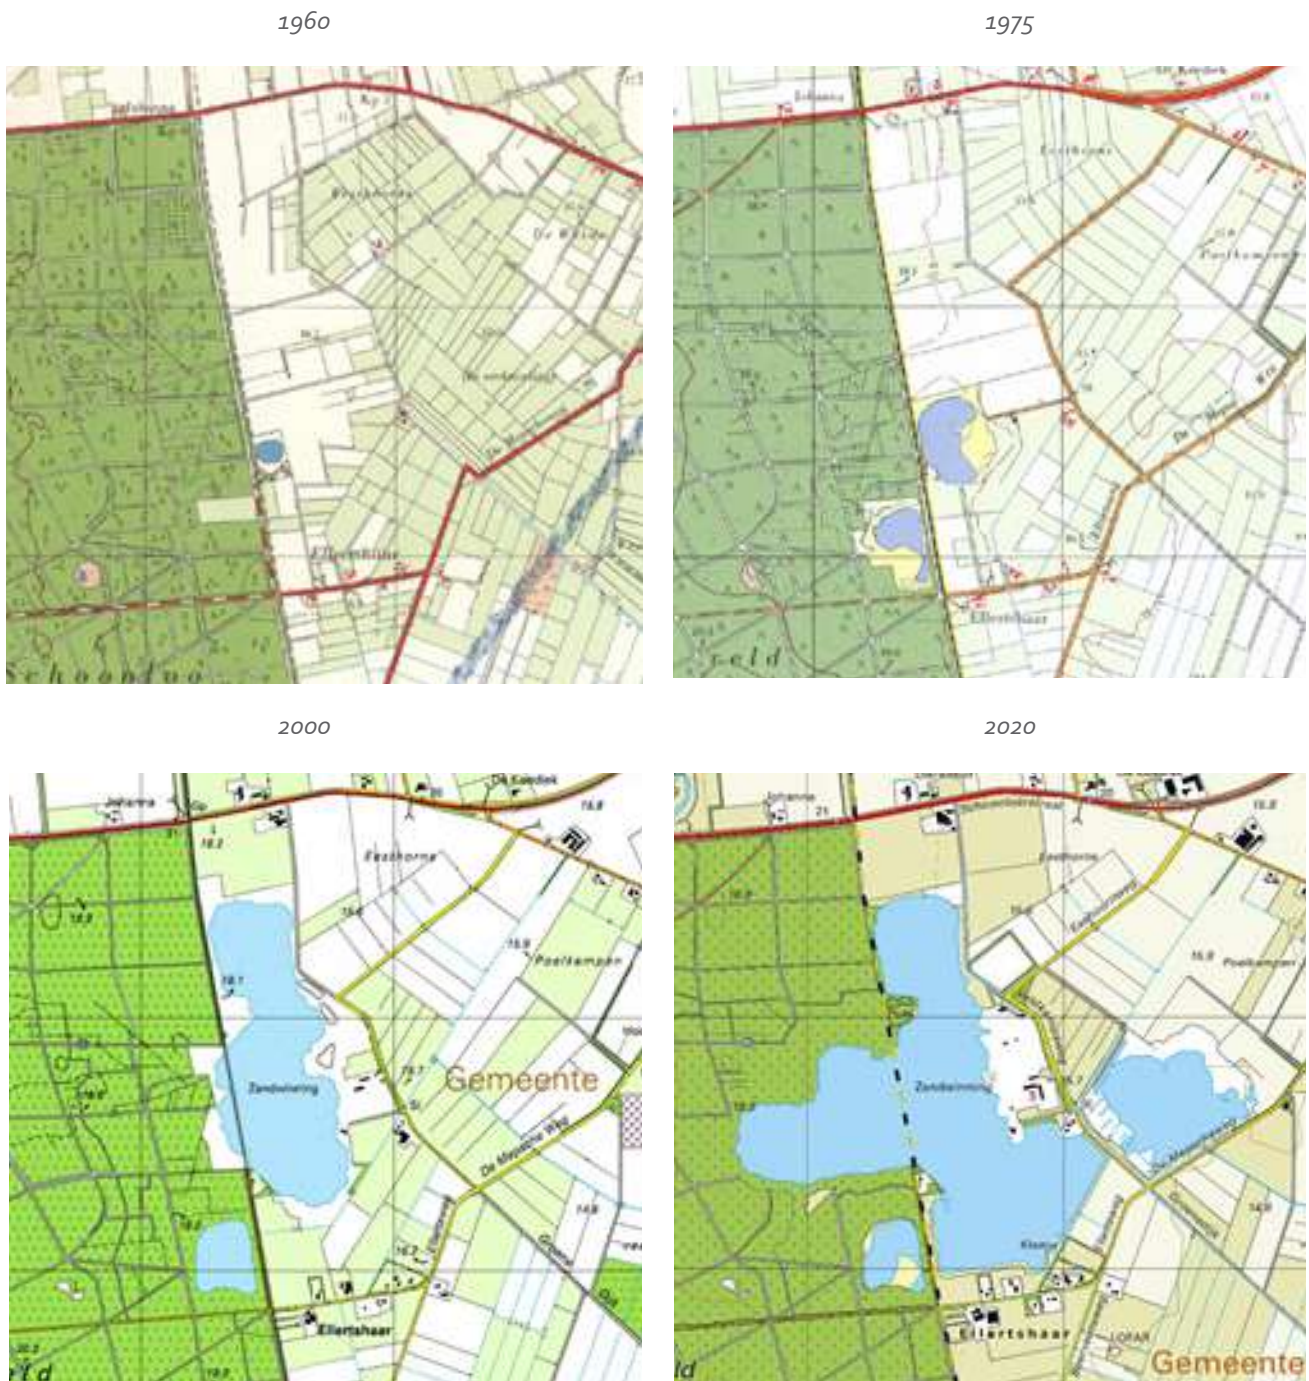
Kaart 9:
Oppervlakte van de zandwinning bij Ellertshaar gedurende verschillende perioden. De meest oostelijke plas is de winning Poelkampen. Bron: www.topotijdreis.nl.

Vanaf 1960 is bij Ellertshaar zand gewonnen, maar in eerste instantie op kleine schaal. Tussen 1980 en 2018 is de zandwinning aanzienlijk uitgebreid (Kaart 9). De zandwinning bij Ellertshaar heeft ter plekke lokale kleilenzen doorsneden maar bereikt de goed doorlaten zanden van de formatie van Urk niet (formatie van Urk op ca. 35m diep). In 2016 werd de zandwinning in oostelijke richting uitgebreid (zandwinning Poelkampen).

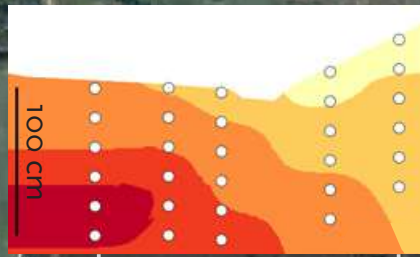
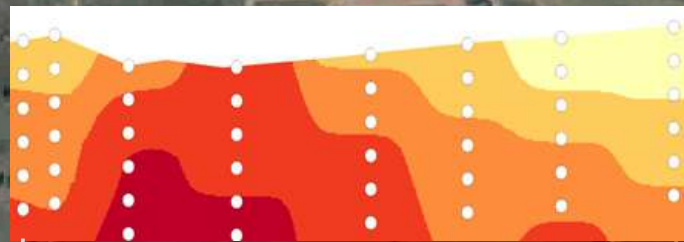
Kaart 13:
Veldmetingen van de
pH-H₂O gemeten in
het profiel in een drietal
raaien door het zuideli-
jk deel van de Reitma,
met de nieuwe Elper-
stroom links en de oude
Elperstroom ongeveer
in het midden. De met-
ingen zijn uitgevoerd in
juni en augustus 2020
(van Diggelen & Norda,
2020).

Profielmetingen (Kaart 13) laten zien dat de toplaag overal in de Reitma in meerdere of mindere mate verzuurd is maar dat er grote verschillen zijn tot welke diepte deze verzuring is doorgedrongen (van Diggelen & Norda 2020).

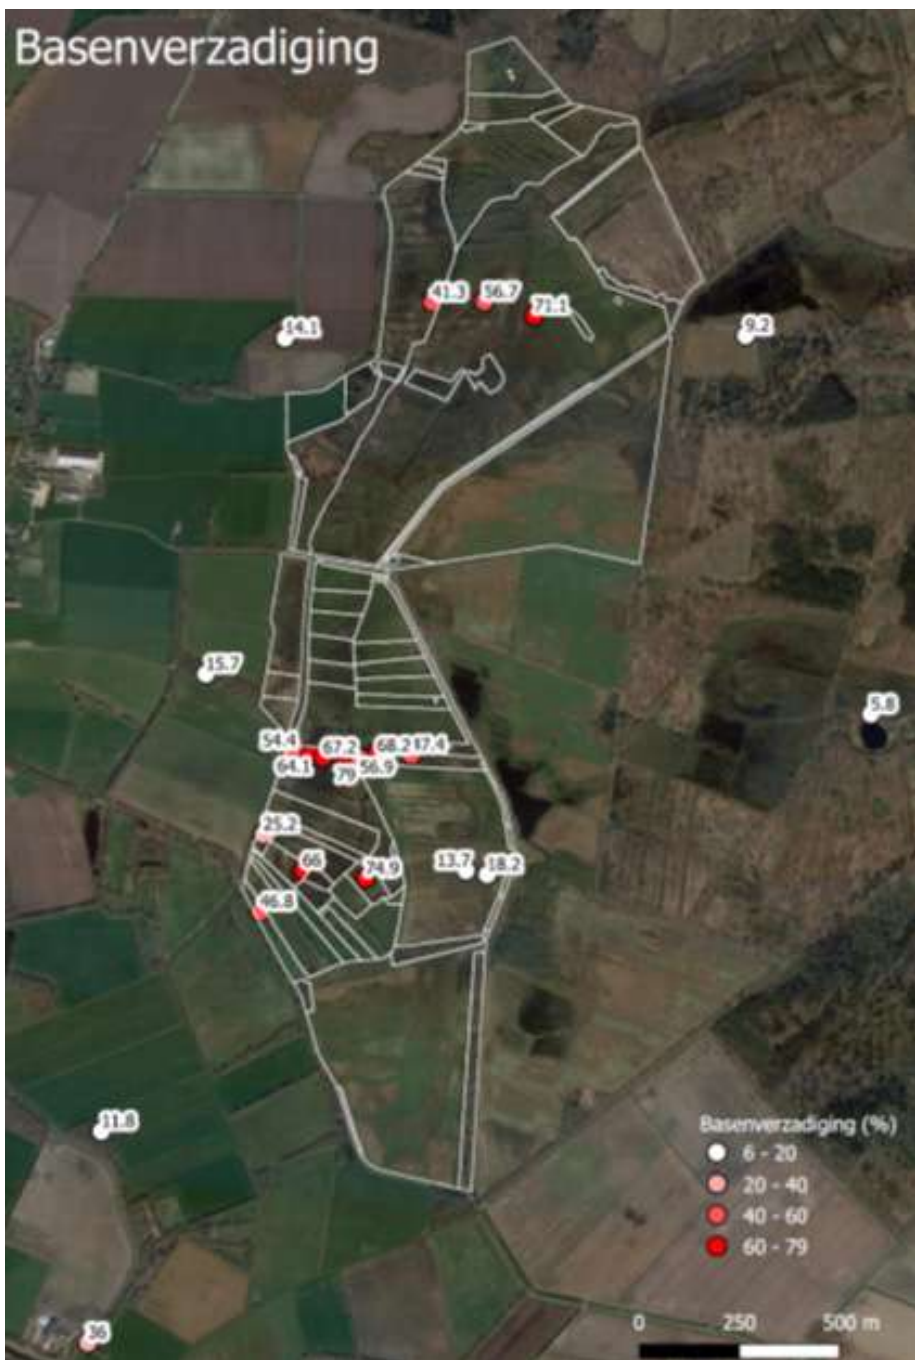
Kaart 14:
Basenverzadiging van de toplaag in procenten in 2019 (van Diggelen & Norda, 2020).

De basenverzadiging op het uitwisselingscomplex (Kaart 14) is direct gekoppeld met de pH, maar wordt veel minder beïnvloed door seizoensinvloeden en weeromstandigheden. Uit de metingen blijkt dat het centrale deel van de Reitma goed gebufferd is tegen (verdere) verzuring (van Diggelen & Norda, 2020). Ook in de Oosterma is de toplaag tamelijk goed gebufferd. Zoals verwacht is dat niet het geval in de omringende infiltratiegebieden.

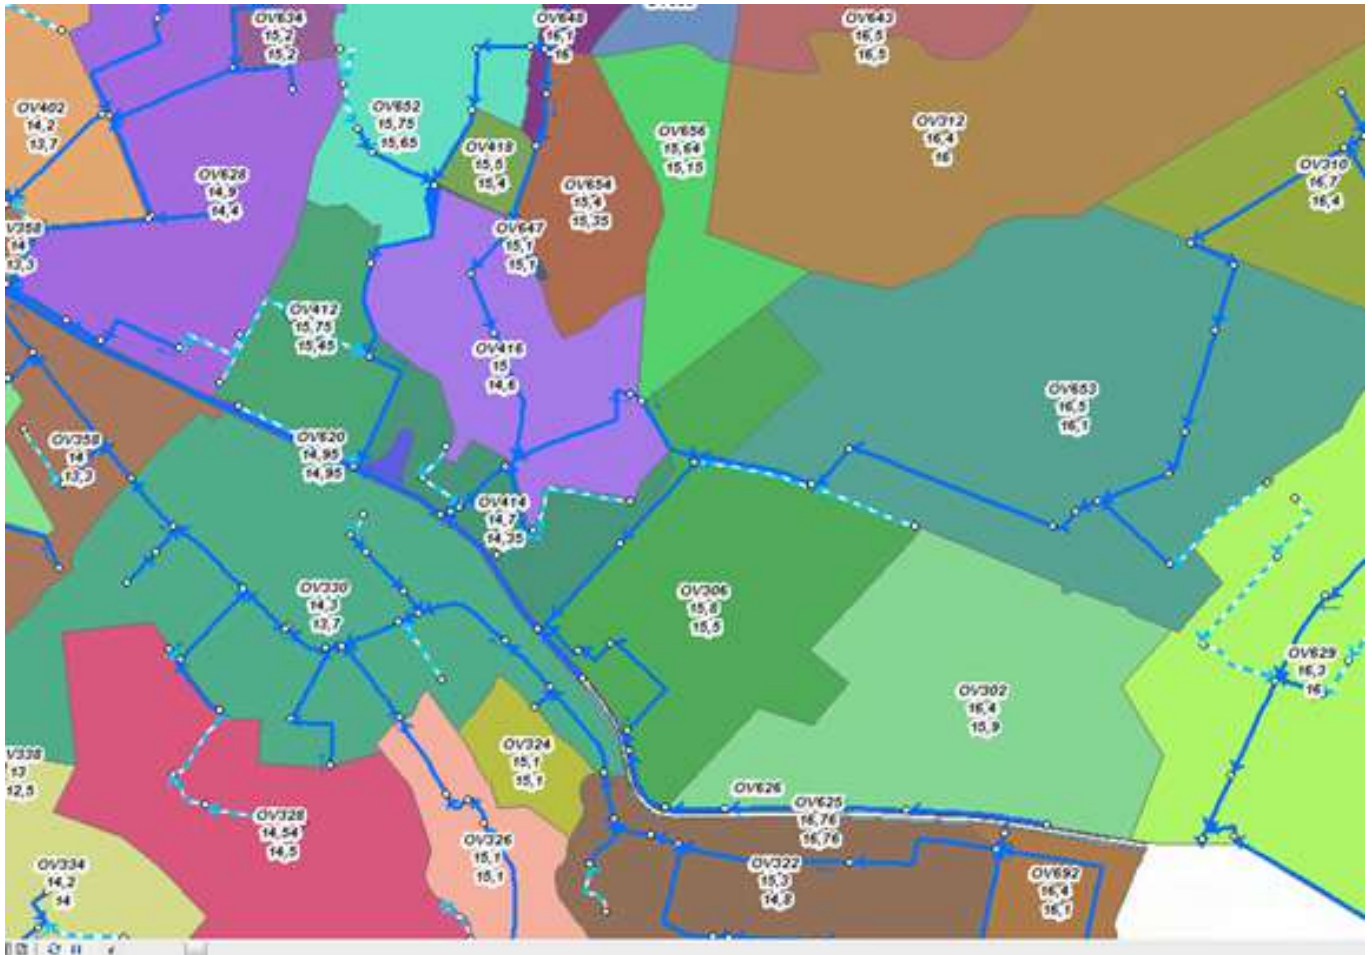
Bijlage 2: Kaart met recente peilvakken in het Elperstroomgebied
